# COMUNE DI POLIZZI GENEROSA (PA)

**MONITORAGGIO STRUTTURALE E DI STRUMENTAZIONE  
GEOTECNICA POSTA IN OPERA NELLA AREE DI C.DA PEGNO,  
QUARTIERE SAN PIETRO, INTERESSATE DAL CROLLO DI UN MURO  
IN CEMENTO ARMATO.**

## REPORT n° 6

Polizzi Generosa 24.05.2018

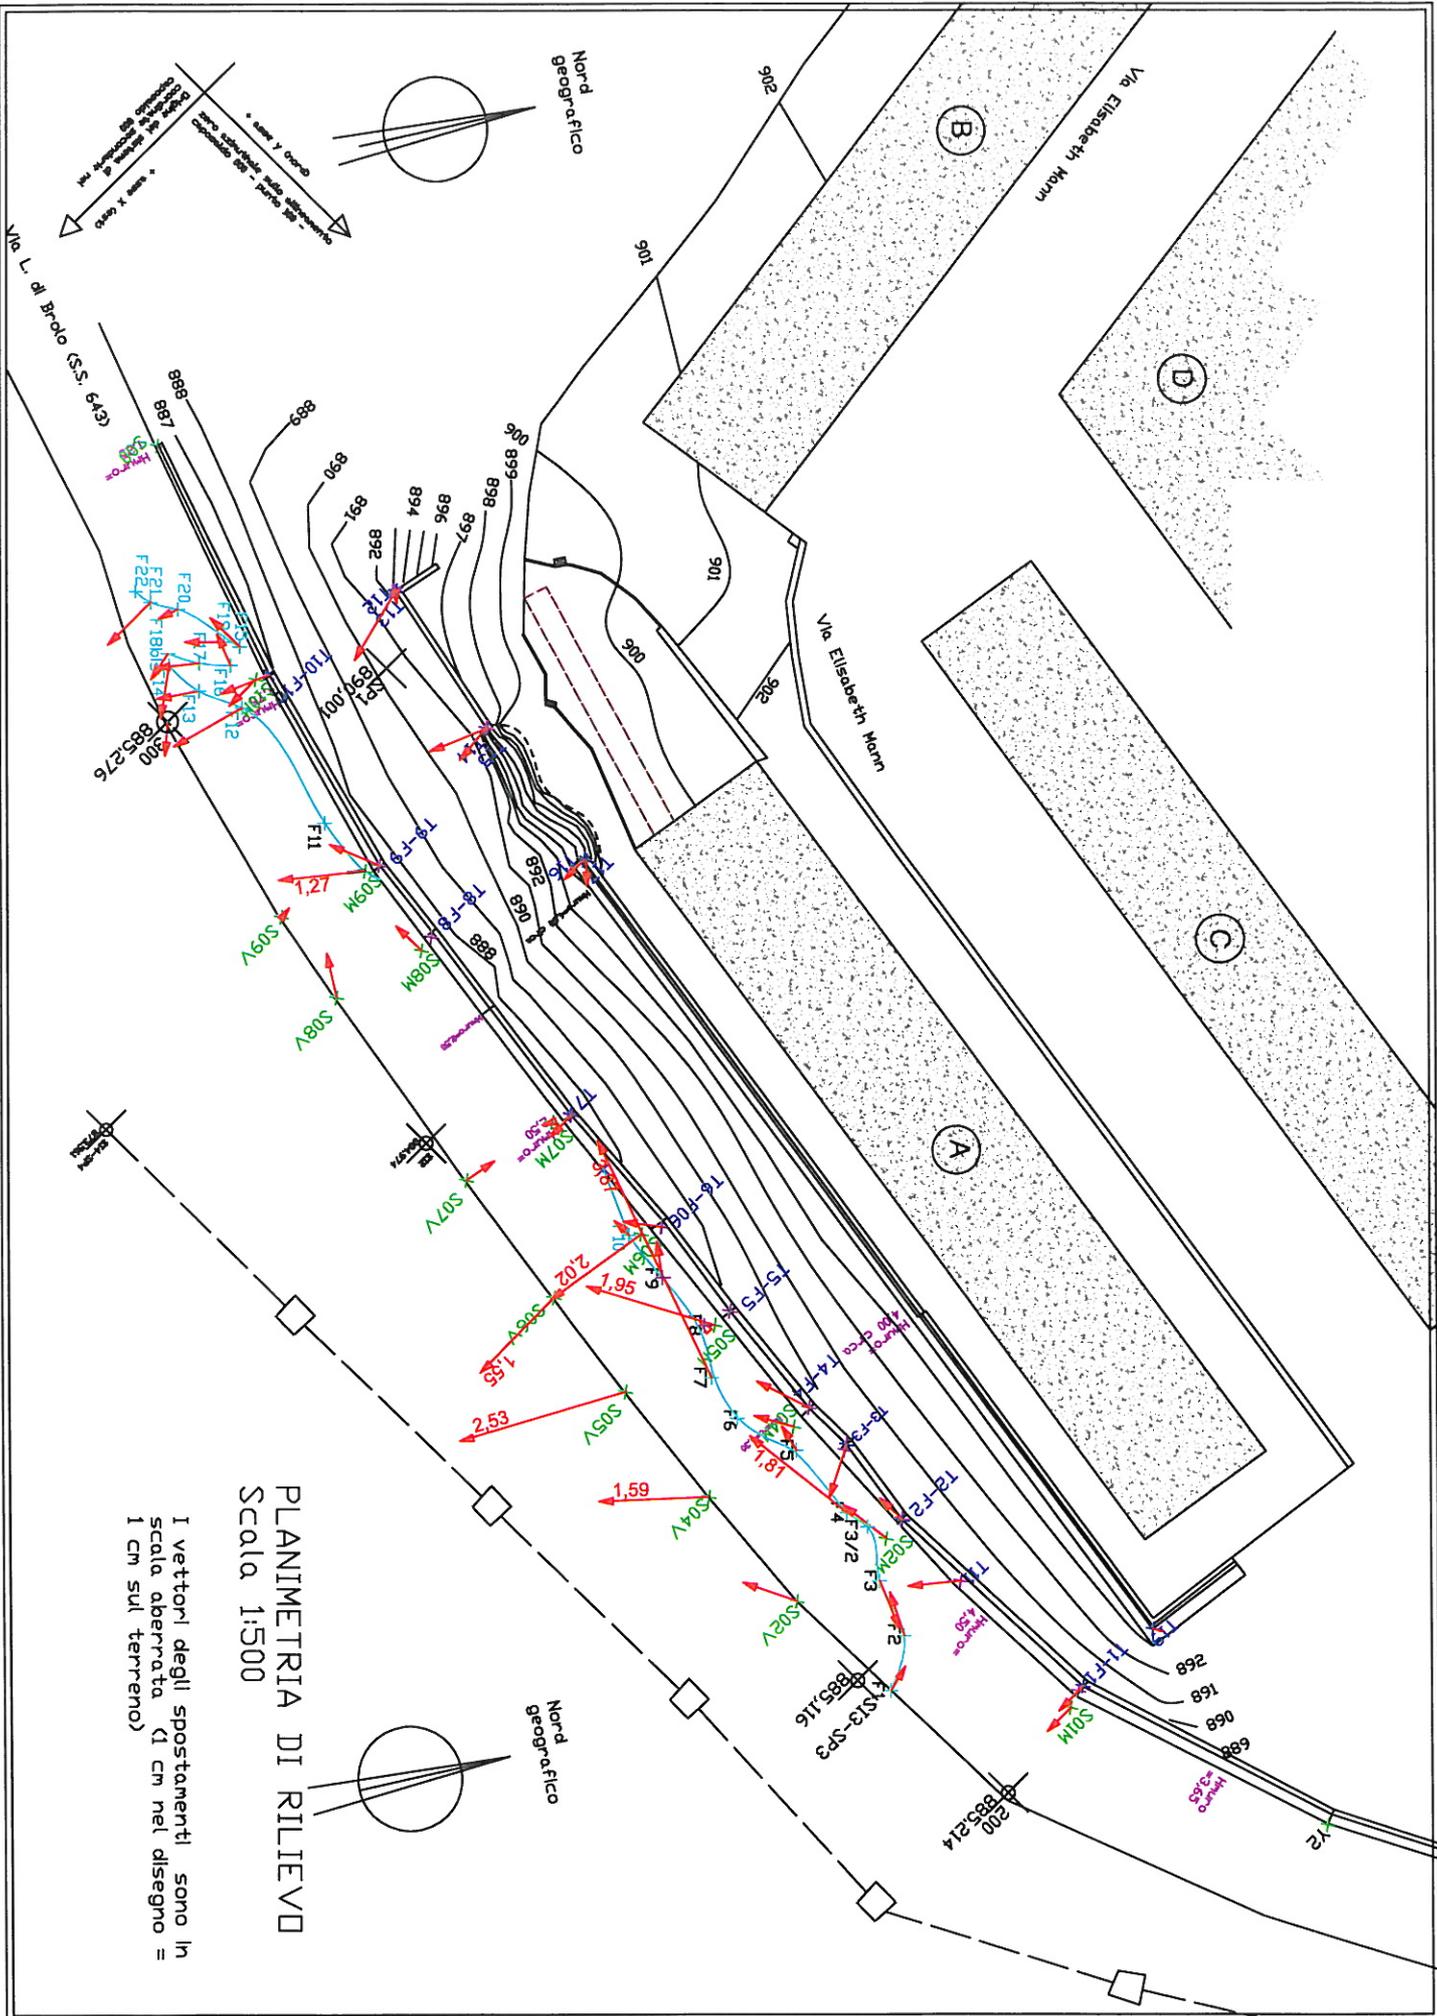
PLANIMETRIA DI RILIEVO  
 Scala 1:500  
 I vettori degli spostamenti sono in  
 scala aberrata (1 cm nel disegno =  
 1 cm sul terreno)
